# Ο Τόπος μου

## Εθελοντική ομάδα δράσης Ν. Πιερίας

## ΑΝΑΦΟΡΑ

Ο ΧΥΤΑ Κατερίνης αποτελείται από τρία φατνώματα Φ1, Φ2 και Φ3. Εκεί εναποτίθενται τα σκουπίδια της πόλης μας, τα οποία με την πάροδο του χρόνου, κάτω από την πίεση του βάρους τους συμπιέζονται και παράγουν ένα μαύρο, **δηλητηριώδες διασταλλάζον υγρό, τα λεγόμενα «στραγγίδια»**. Για να μη μολυνθεί ο περιβάλλον χώρος και ο υδροφόρος ορίζοντας από τα **εξαιρετικά τοξικά υγρά**, έχουν τοποθετηθεί αδιάβροχες μεμβράνες στον πυθμένα των φατνωμάτων.

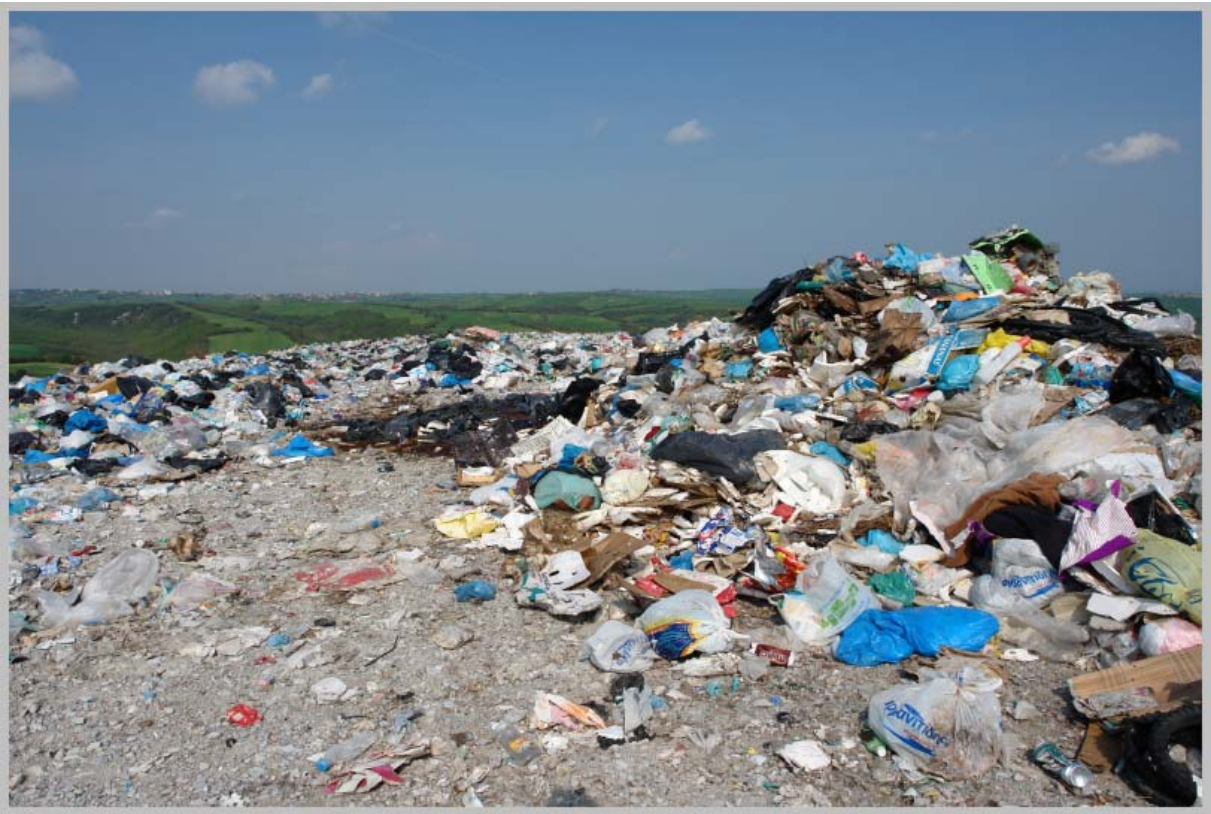
Το φάτνωμα Φ1 (25.000 τ.μ.) από τις αρχές του έτους, έχει σταματήσει να δέχεται απορρίμματα, όμως παραμένει ακόμη ακάλυπτο, με αποτέλεσμα οι έντονες βροχοπτώσεις να έχουν διαβρώσει τον όγκο των σκουπιδιών και να υπάρχει **μεγάλος κίνδυνος κατολισθήσεων**. Το φάτνωμα αυτό, σύμφωνα με τη μελέτη περιβαλλοντικών επιπτώσεων, έπρεπε να είχε σκεπαστεί από τις αρχές του έτους για να μειωθεί η παραγωγή τοξικών αποβλήτων, η οποία αυξάνεται θεαματικά με τις βροχοπτώσεις.

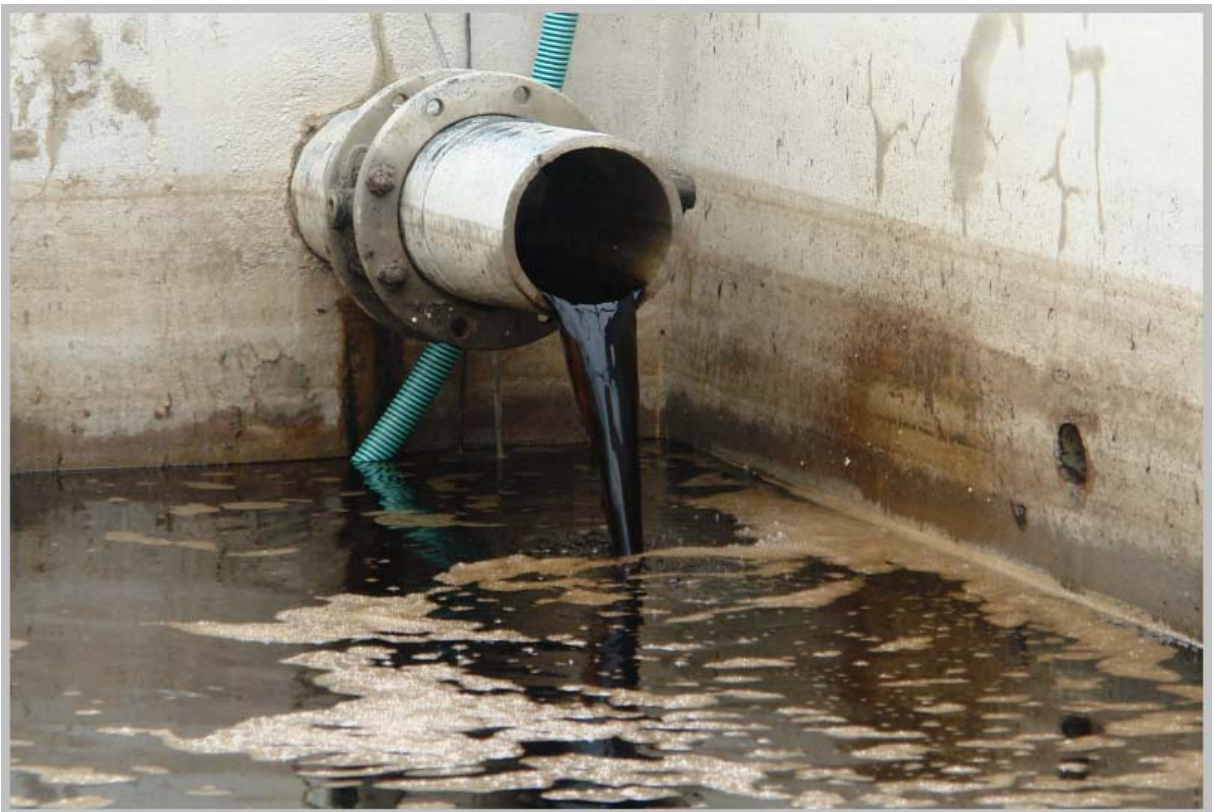
Τα υγρά στραγγίδια που αποβάλλονται από τα οργανικά απορρίμματα παροχετεύονται μέσω **αγωγών** στις **συλλεκτήριες δεξαμενές 1 και 2**.

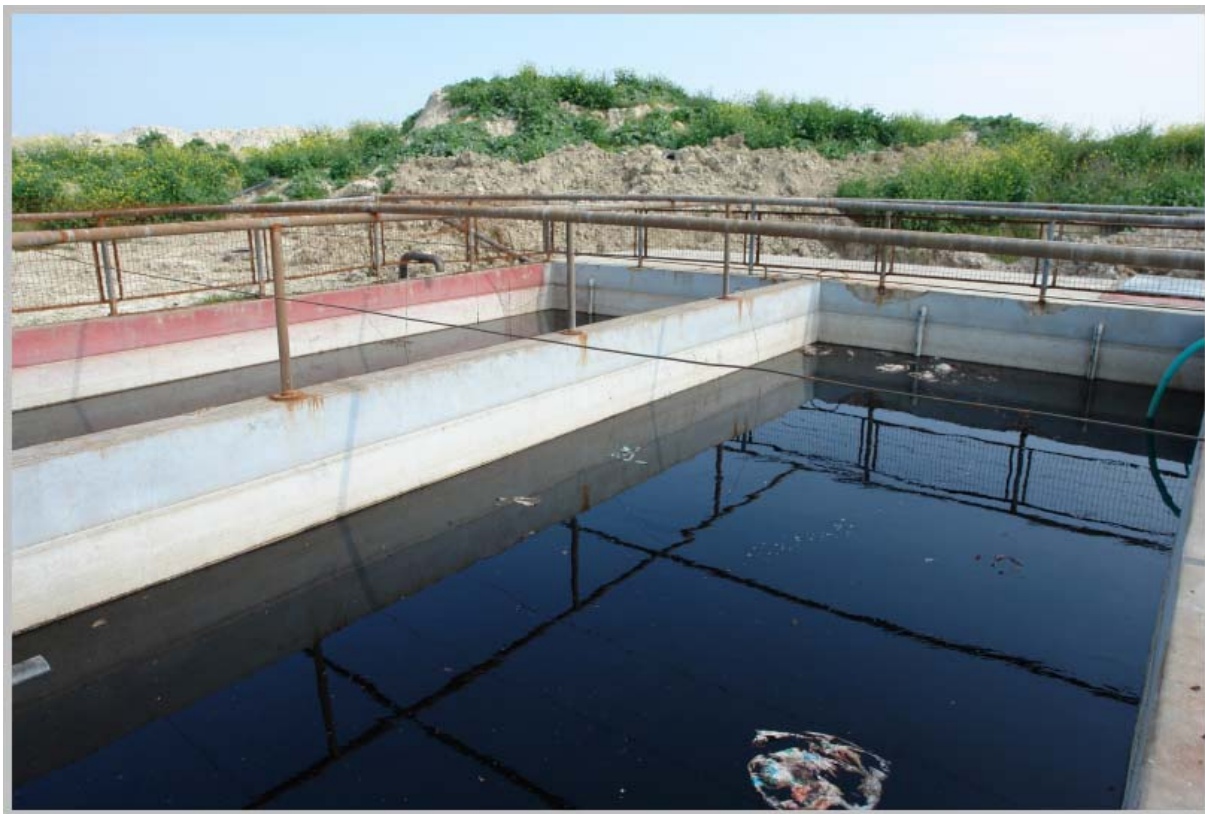
Η συλλεκτήρια δεξαμενή 1 του φανώματος Φ1 χωρητικότητας 250 κυβικών μέτρων.

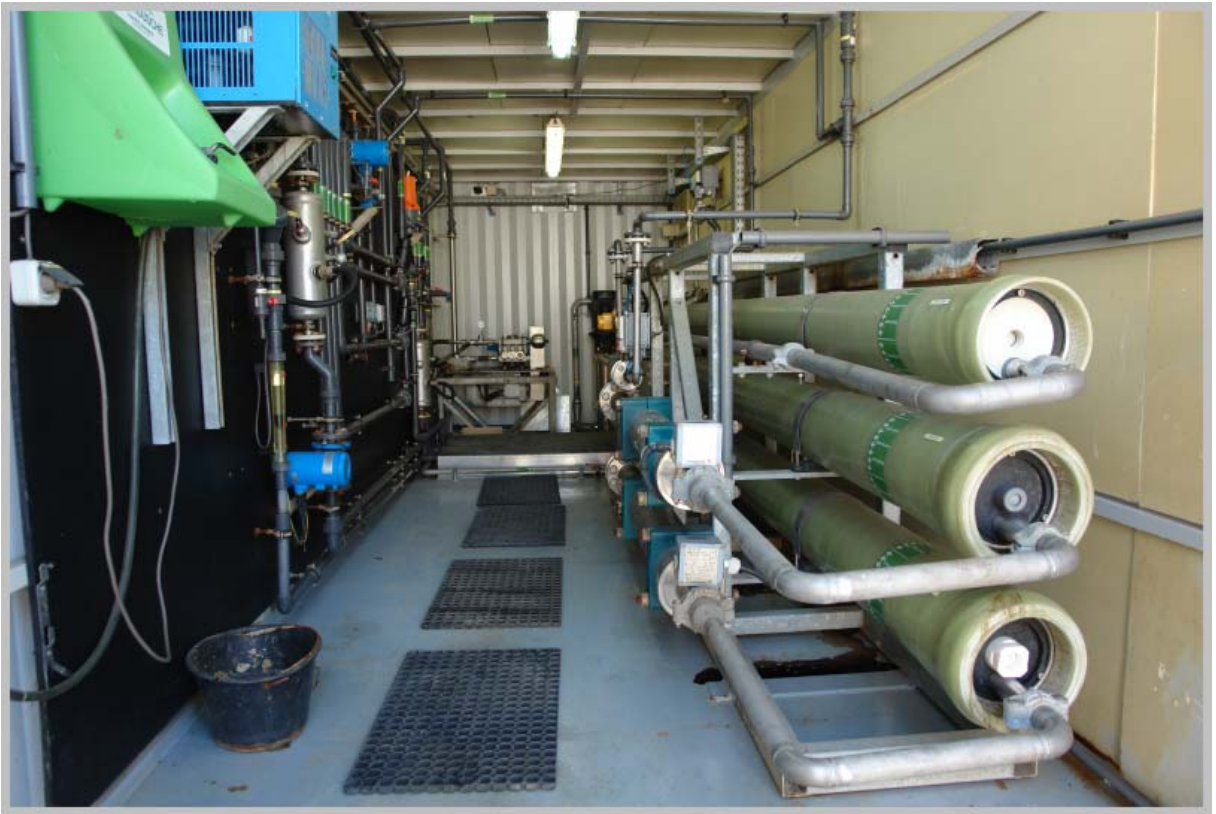
**Οι εγκαταστάσεις της μονάδας καθαρισμού ηλικίας 10 ετών παραμένουν εδώ και 6 μήνες χωρίς συντήρηση.**

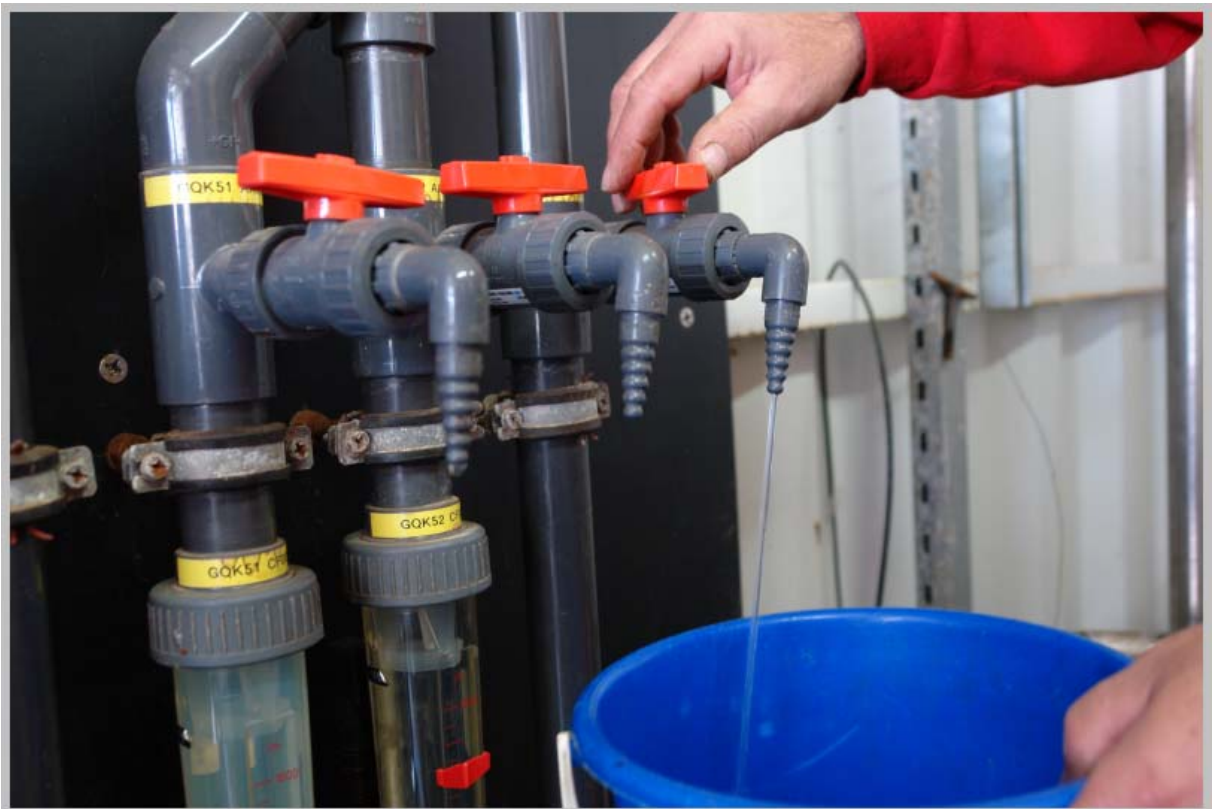
Το καθαρό νερό το οποίο παράγεται από την μονάδα καθαρισμού οδηγείται από τον παρακάτω τσιμεντένιο αύλακα στο ρέμα «Μπουφόλακας».

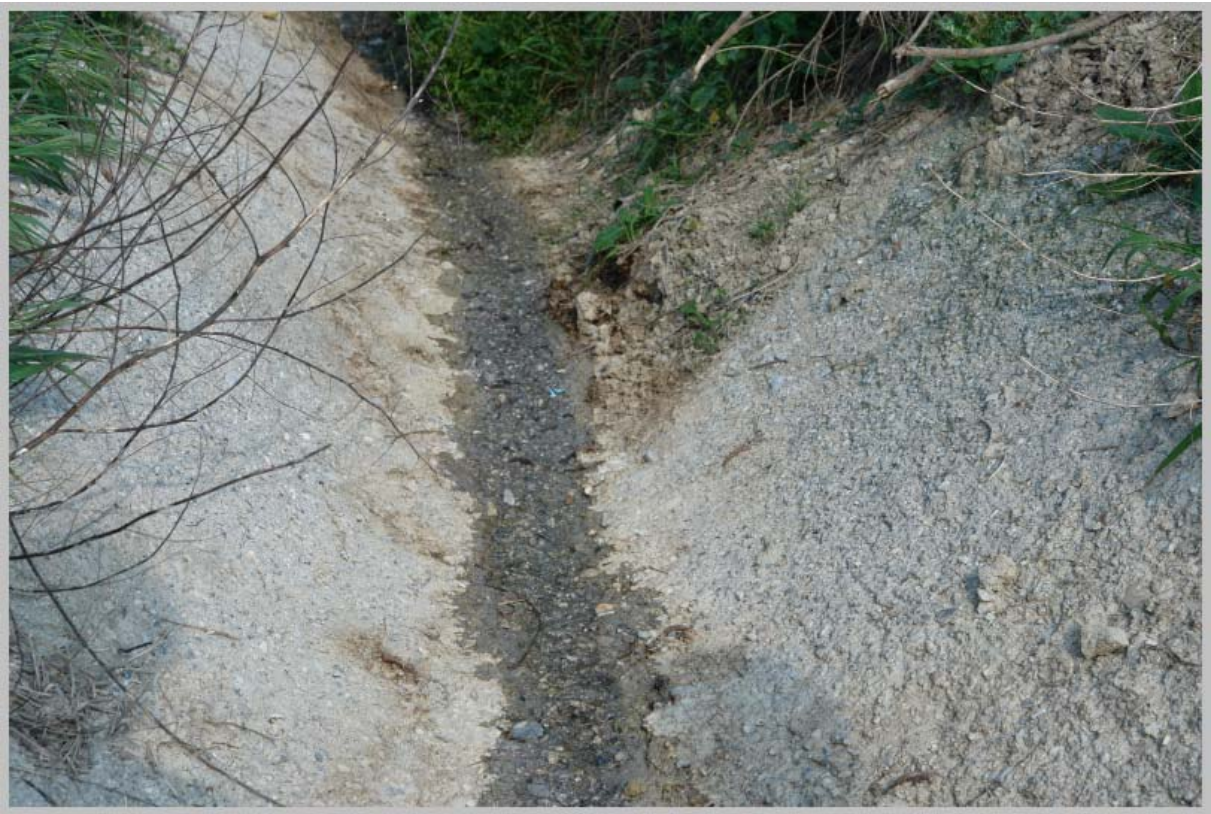
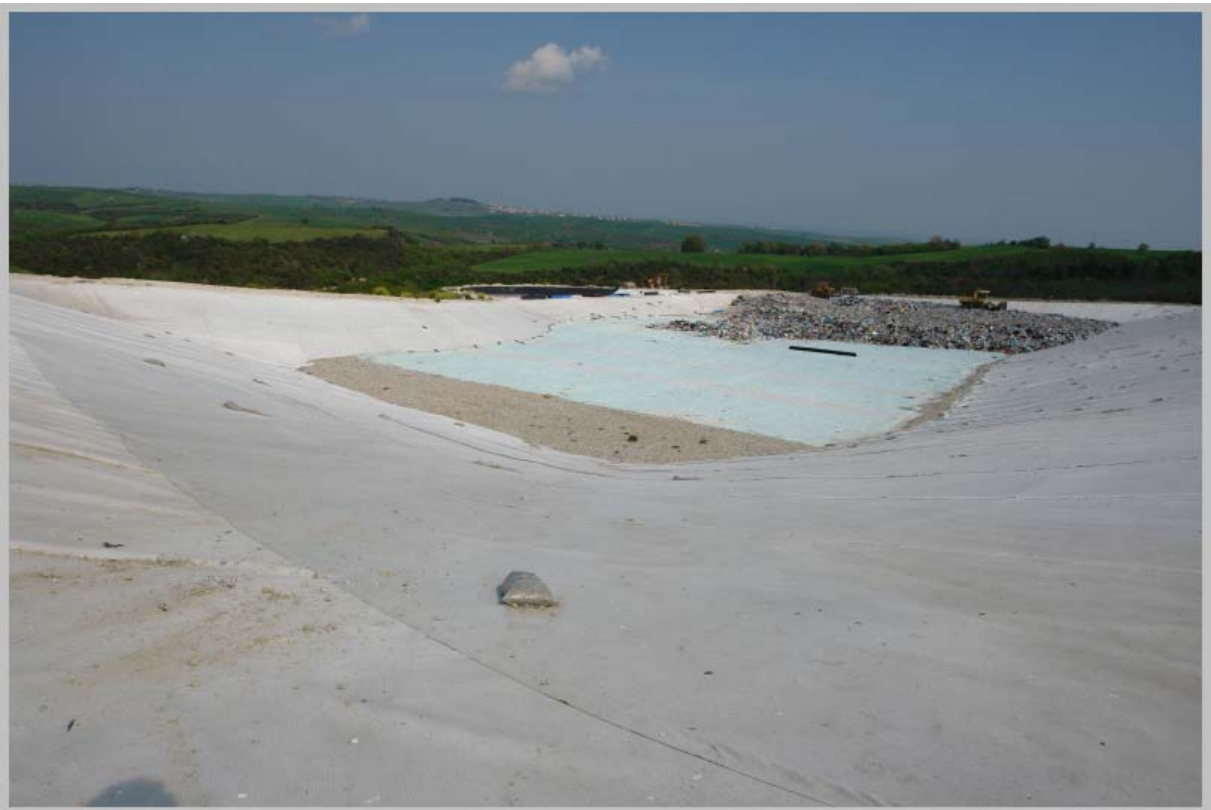
Το φάτνωμα Φ2 εμβαδού 12.500 τ.μ. στις αρχές του έτους (11.04.2010).

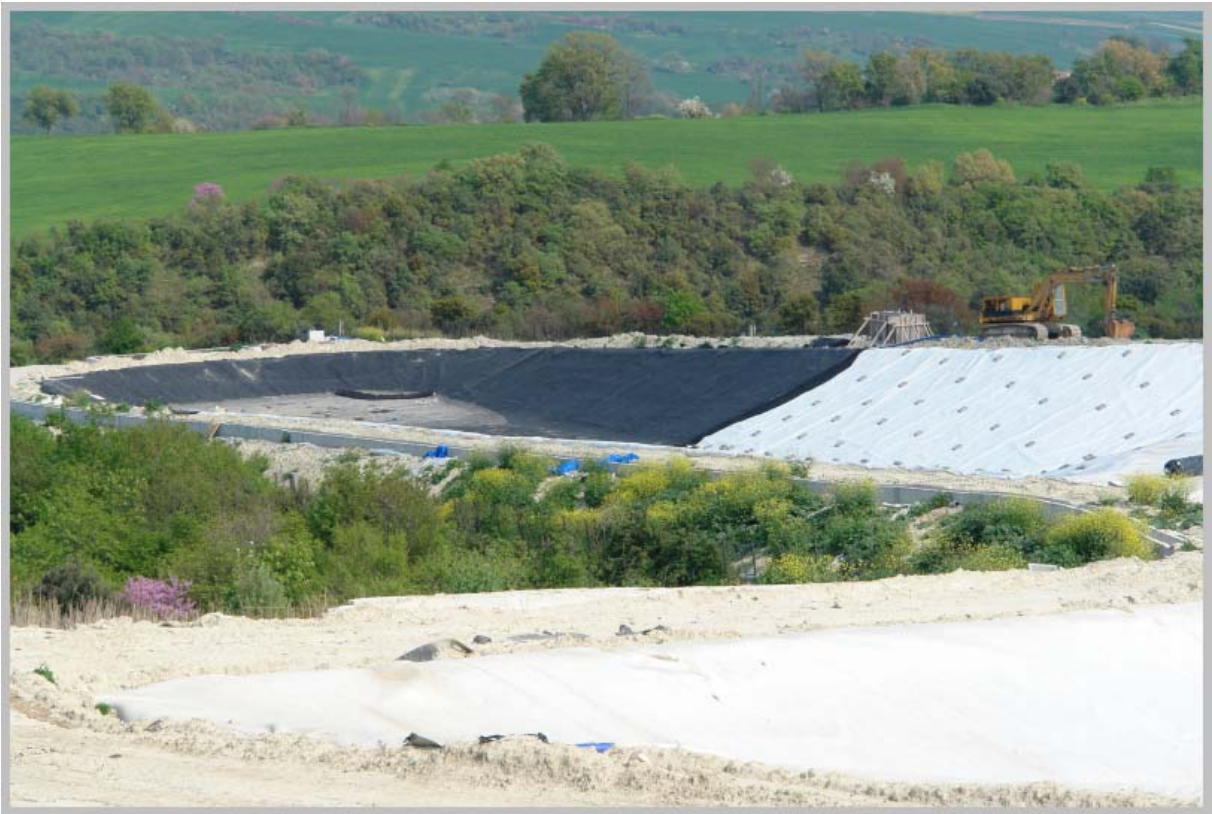
Το φάτνωμα Φ3 εμβαδού 5.160 τ.μ. πριν την ολοκλήρωση στις κατασκευής του (11.04.2010).

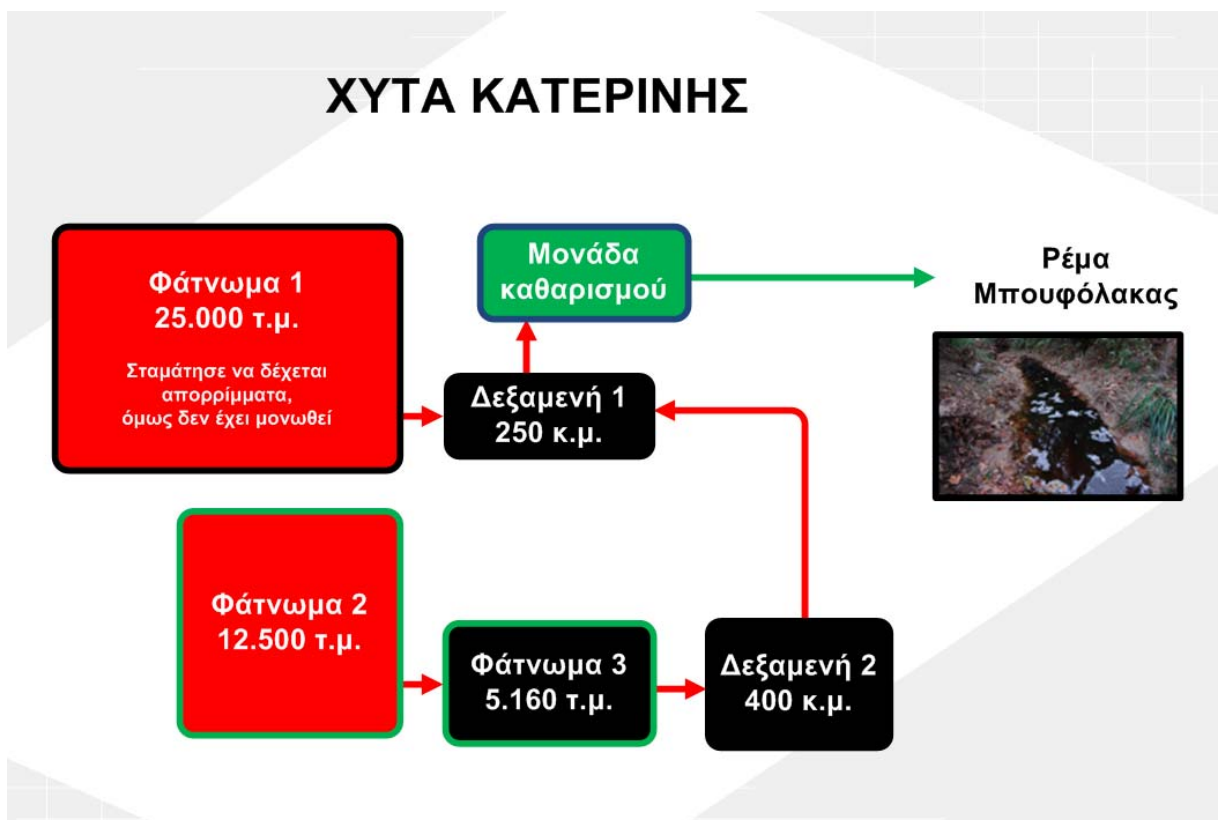
Το διάγραμμα των εγκαταστάσεων του ΧΥΤΑ Κατερίνης με την ροή των στραγγιδίων από τα φαντώματα προς τις δεξαμενές και τον μηχανισμό καθαρισμού.

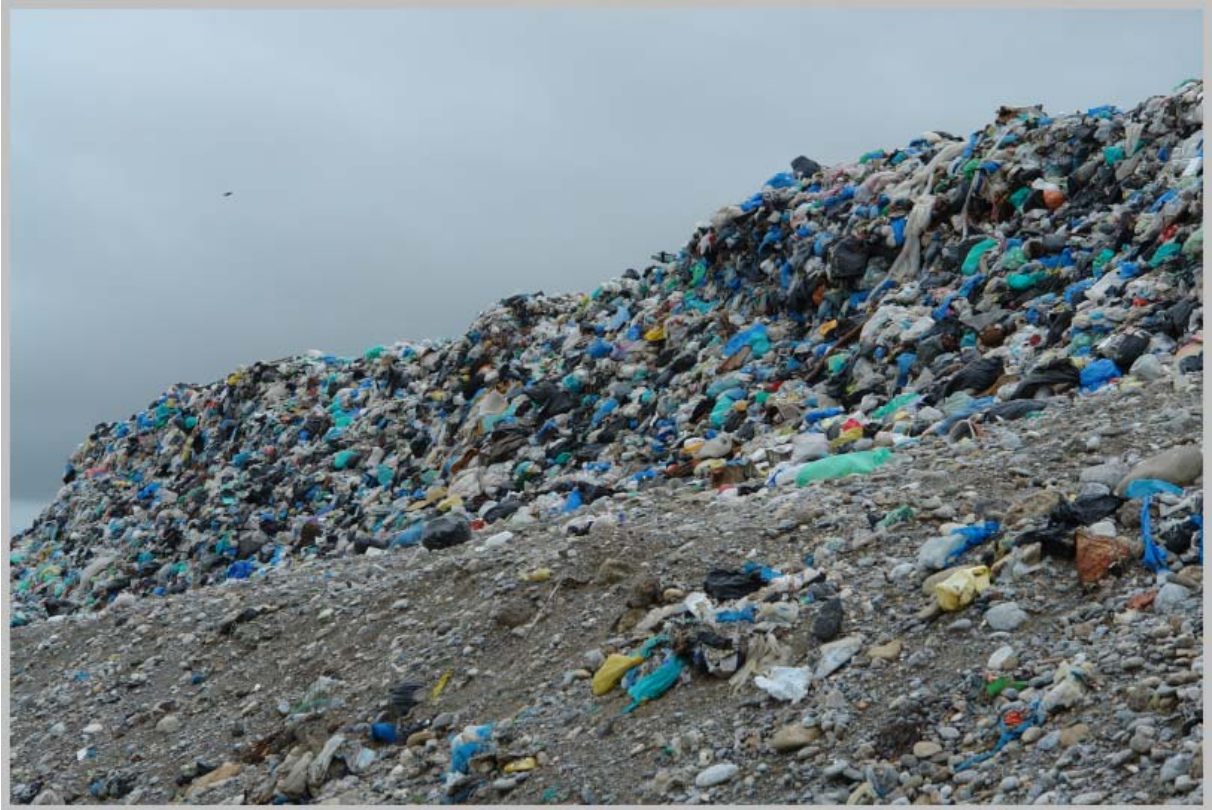
**Το φάτνωμα Φ1** συνεχίζει να είναι ακάλυπτο και με την παραμικρή βροχόπτωση παράγει μεγάλο όγκο στραγγιδίων, όπως αυτό συνέβη στις 3 τελευταίες εβδομάδες.

Σήμερα, για την μόνωση του φατνώματος είναι απαραίτητη η χρήση σκαπτικών μηχανημάτων. Όμως, η πρόσβασή τους είναι αδύνατη, διότι από το βάρος τους και εξ αιτίας της απότομης κλίσης που έχει δημιουργηθεί από τον όγκο των σκουπιδιών, θα μπορούσαν να προκληθούν **κατολισθήσεις με αρνητικές επιπτώσεις για το περιβάλλον.**

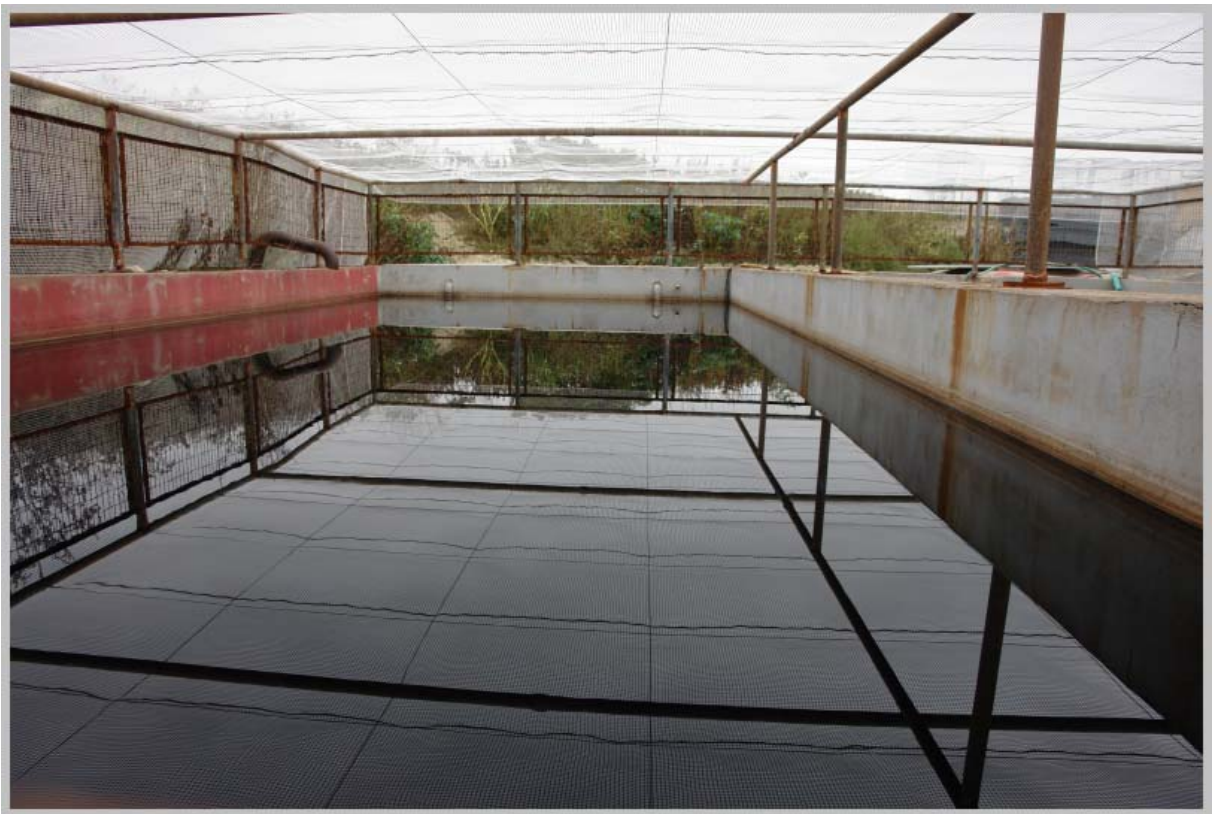
**Η δεξαμενή 1** είναι σήμερα γεμάτη μέχρι τον αγωγό υπερχείλισης. Το σύστημα καθαρισμού **αδυνατεί να ανταπεξέλθει στις ανάγκες των δύο φατνωμάτων** τα οποία παράγουν στραγγίδια περισσότερα από τα 28 κυβικά που μπορεί να επεξεργαστεί ημερησίως, η εγκατάσταση 10 ετών του ΧΥΤΑ. Η μονάδα λειτουργεί με «ενέσεις» και χωρίς συντήρηση από τον περασμένο Μάιο, ενώ θα έπρεπε να συντηρείται κάθε 3 μήνες.

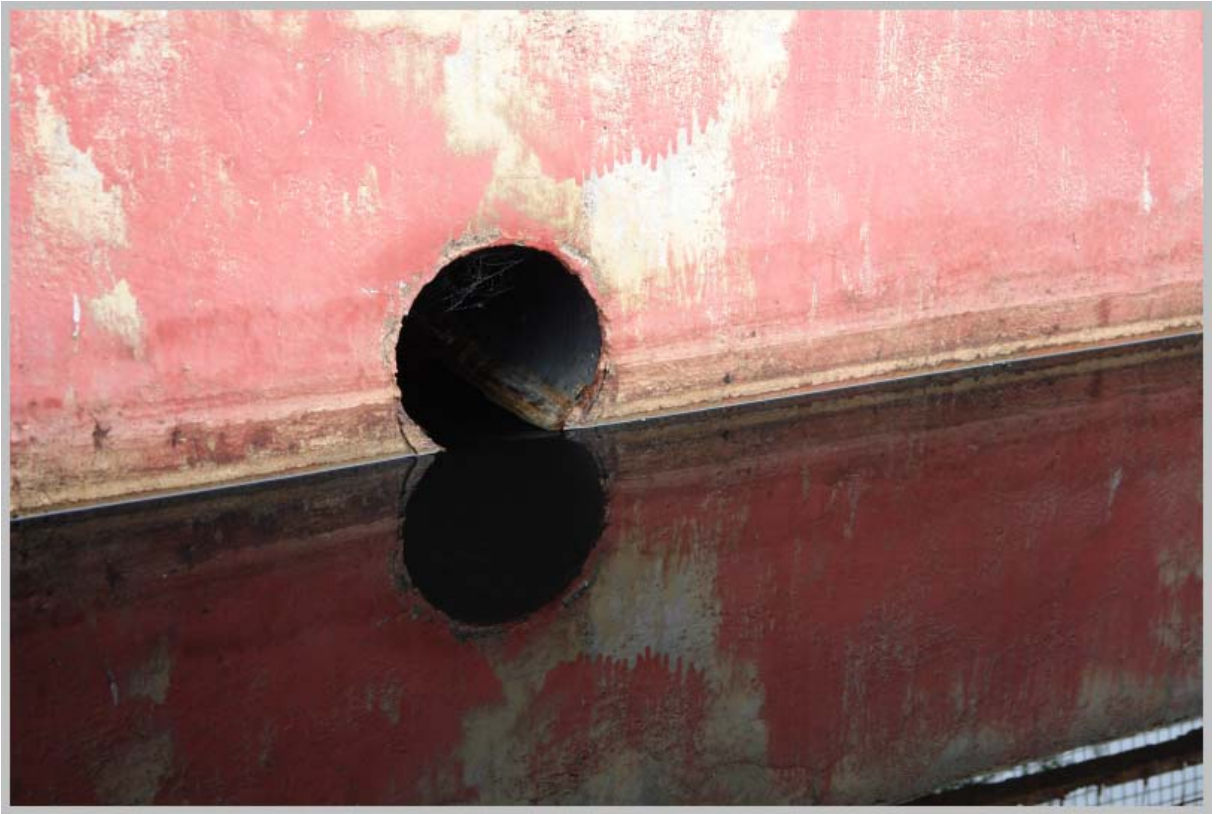
Το στόμιο υπερχείλισης της δεξαμενής Ι.

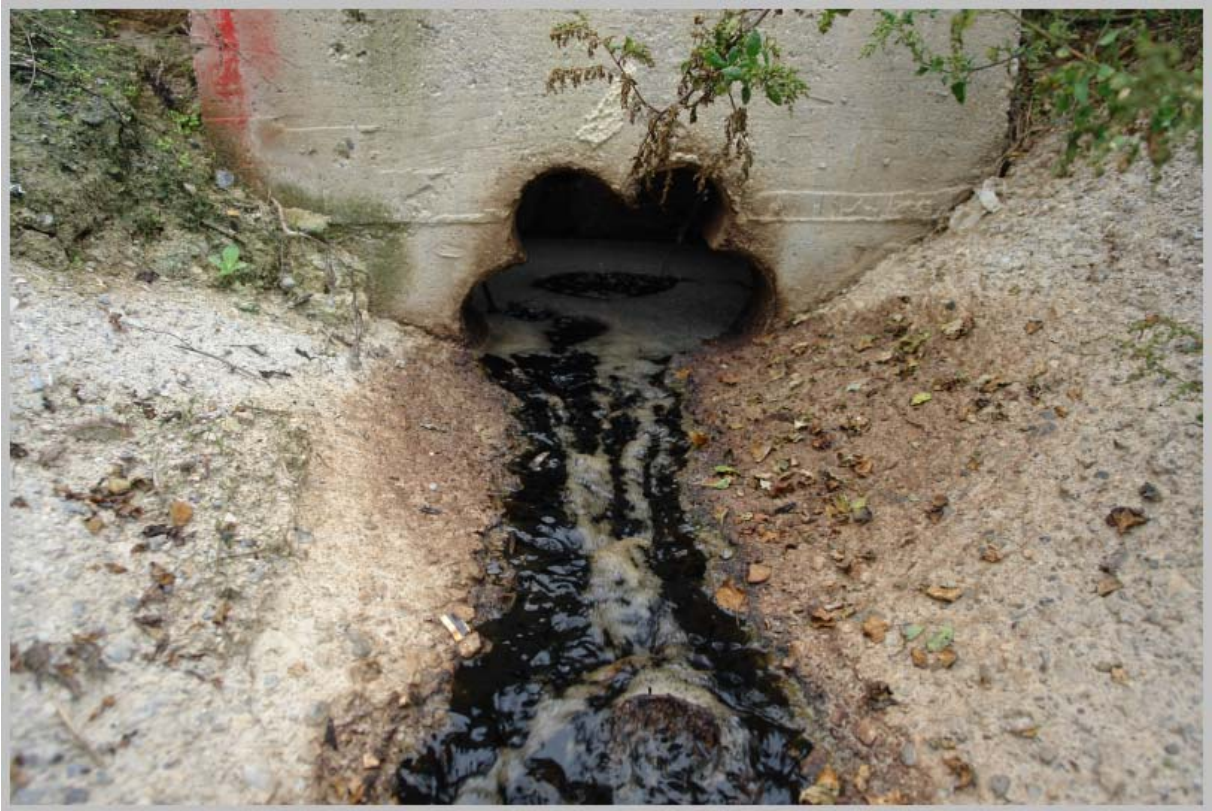
Από αυτό τον αγωγό θα έπρεπε να ρέει καθαρό νερό. Τα άκρως επικίνδυνα τοξικά υγρά καταλήγουν από αυτό το τσιμεντένιο αυλάκι στο ρέμα «Μπουφόλακας» και από εκεί στη θάλασσα.

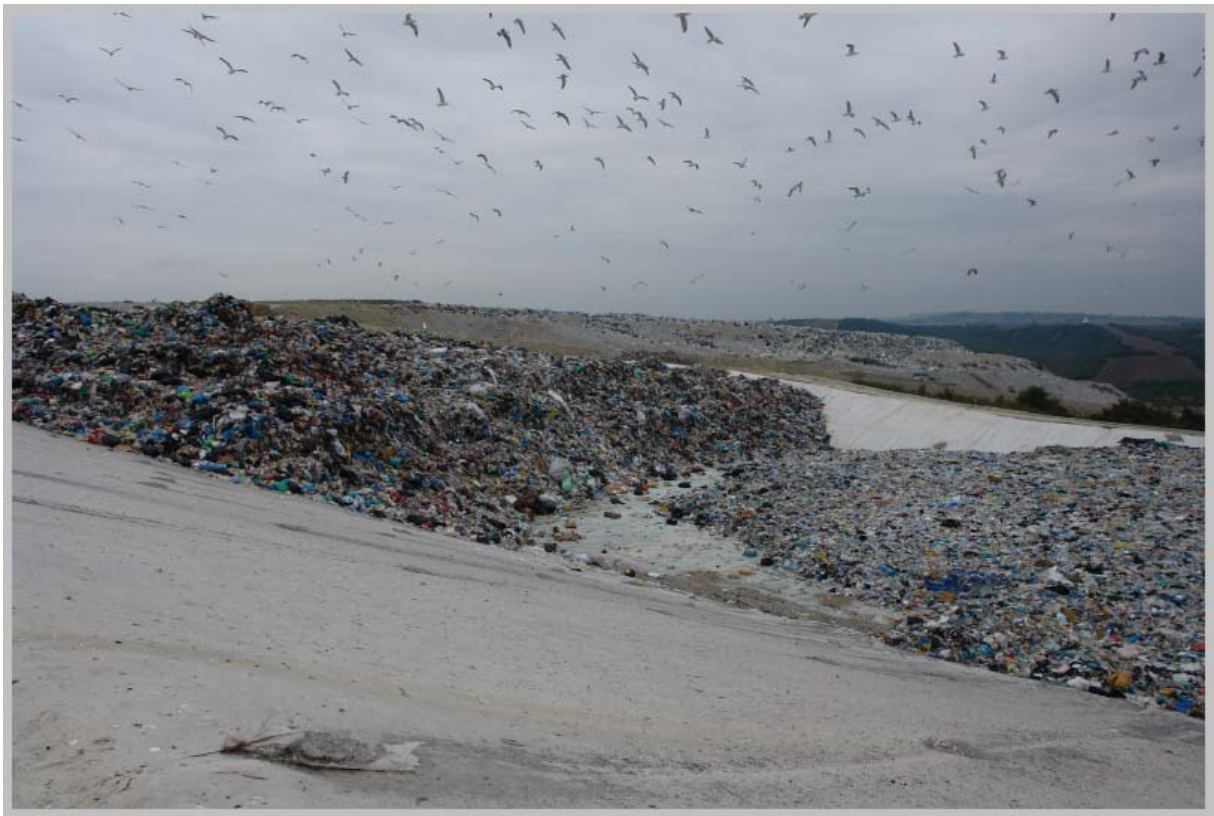
Σημερινή φωτογραφία του **φατνώματος Φ2** εμβαδού 12.000 τ.μ. το οποίο στις 9 Δεκεμβρίου 2009 παραδόθηκε προς διαχείριση στον πρόεδρο της ΔΕΥΑΚ κ. Παπαζιώγα.

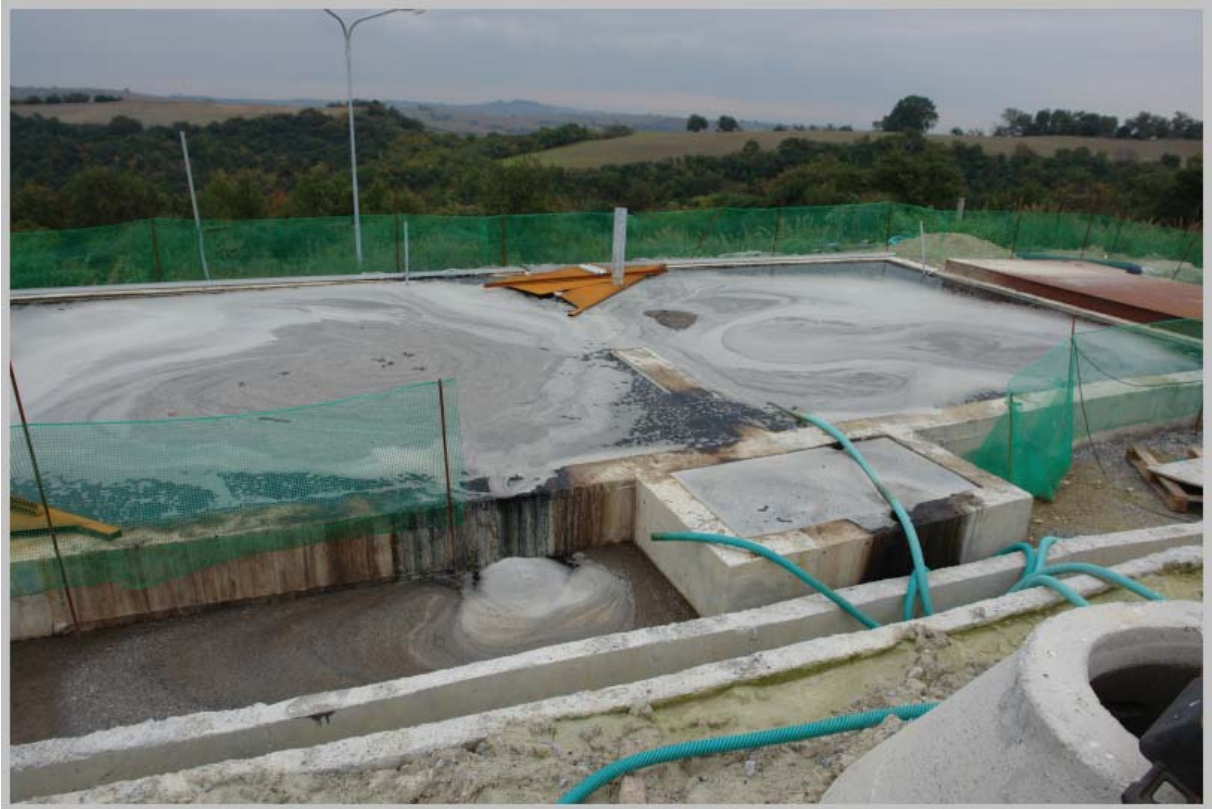
Η δεξαμενή 2 έχει ξεχειλίσει με αποτέλεσμα τα επικίνδυνα τοξικά υγρά να **ρέουν ανεξέλεγκτα στα διπλανά αγροκτήματα** και από εκεί στο ρέμα και στη συνέχεια στη θάλασσα.

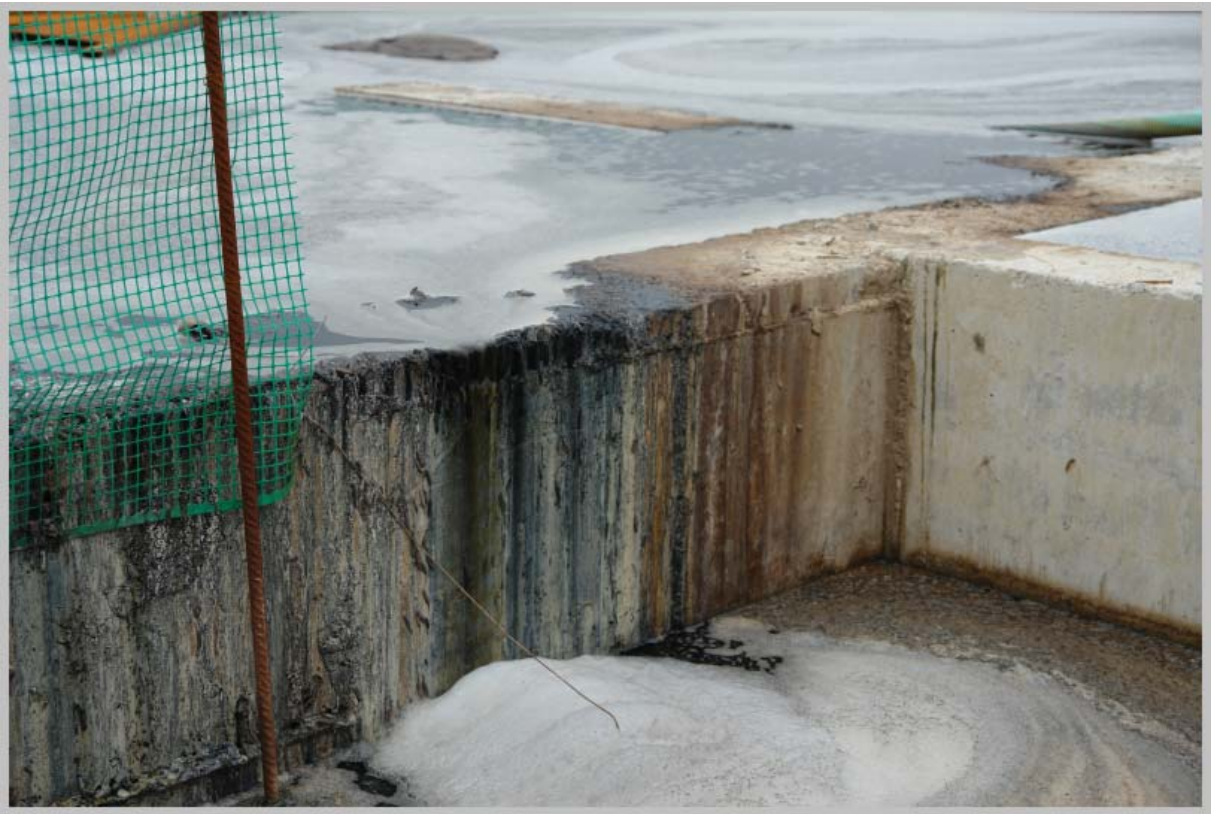
Εικόνες από την δεξαμενή II.

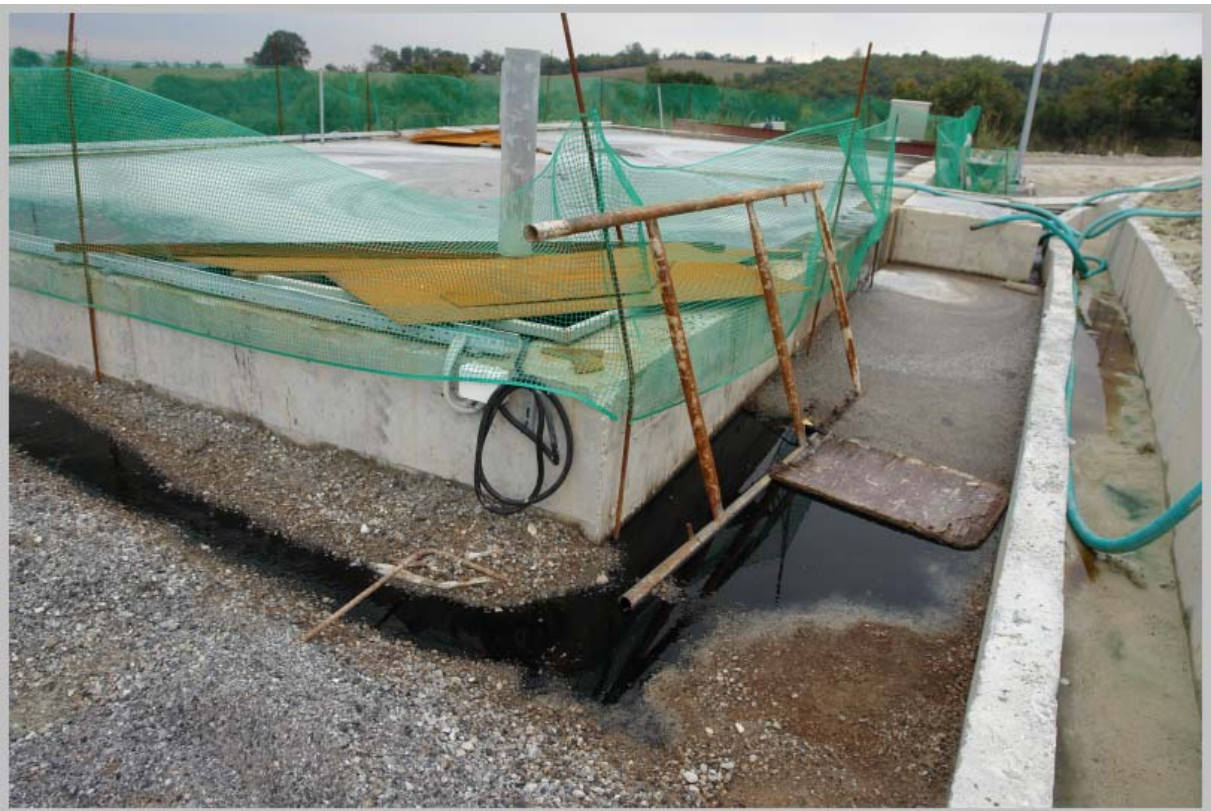
Τα μαύρα στραγγίδια ρέουν ανεξέλεγκτα προς τα γειτονικά αγροκτήματα.

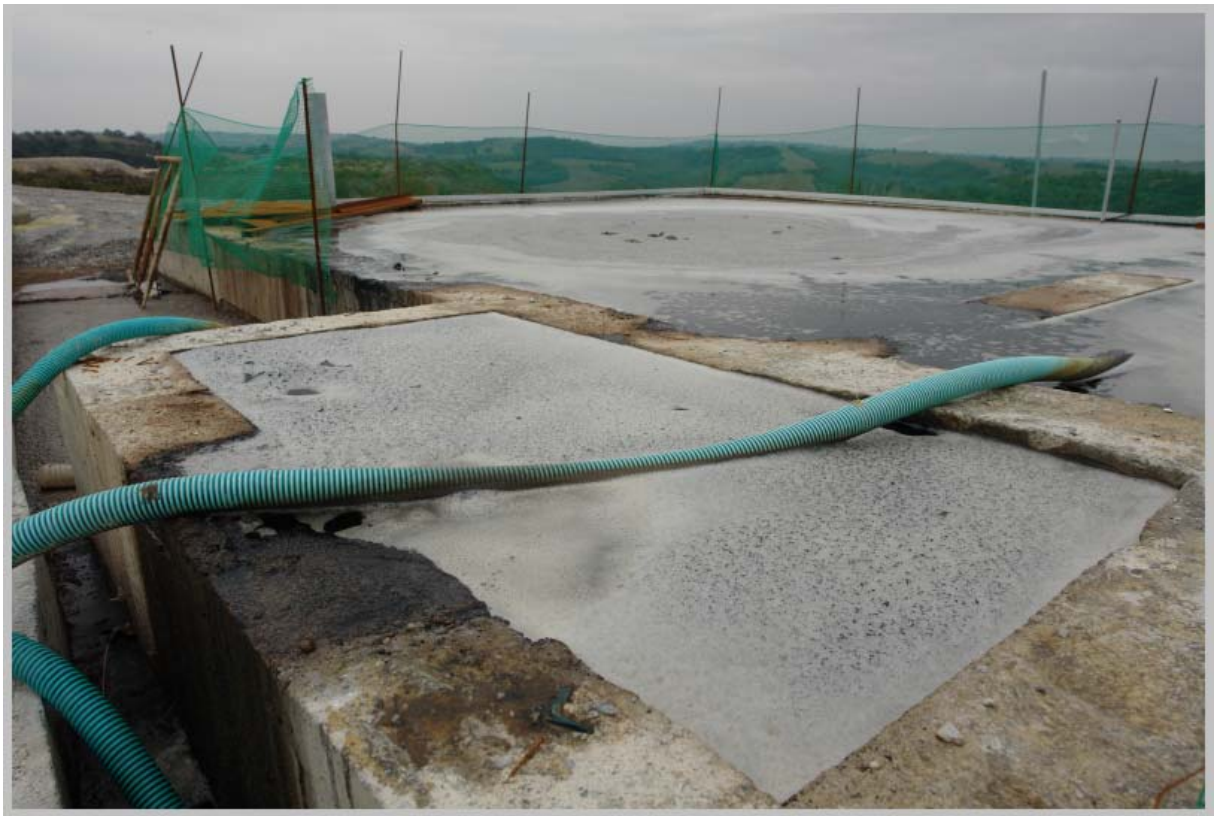
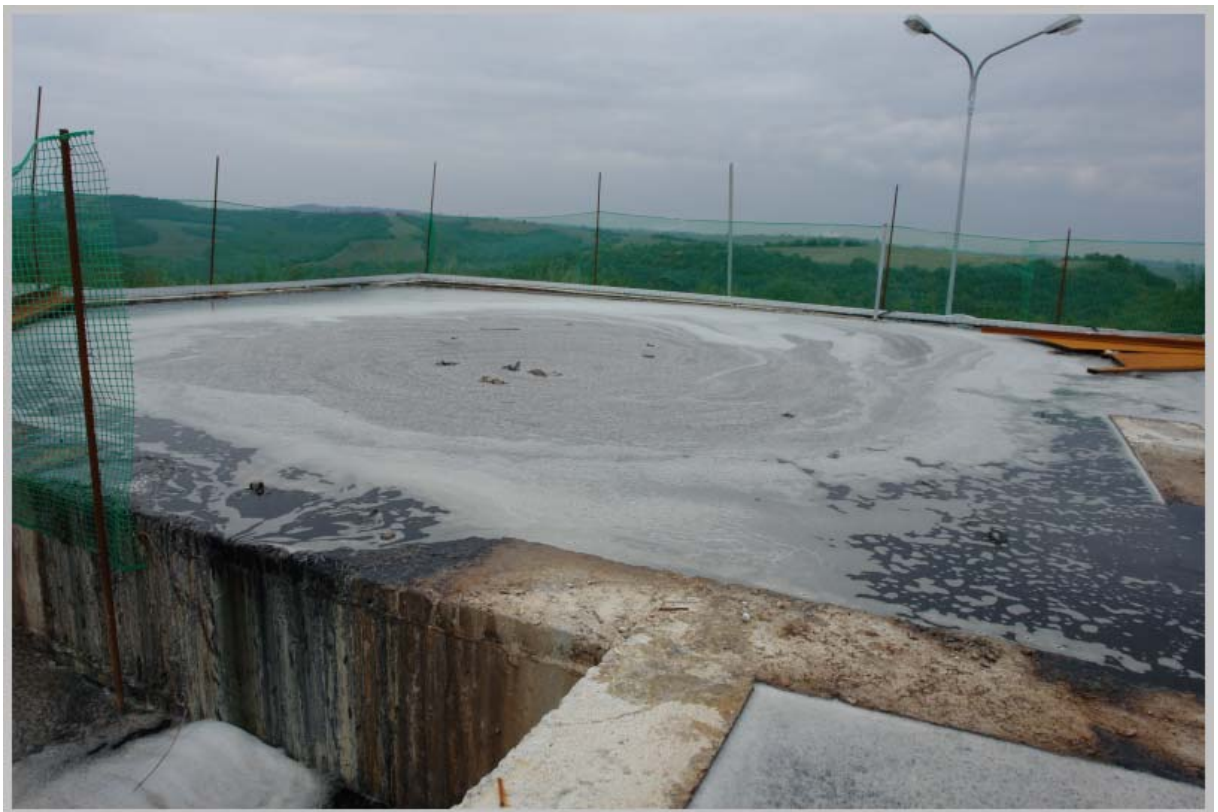
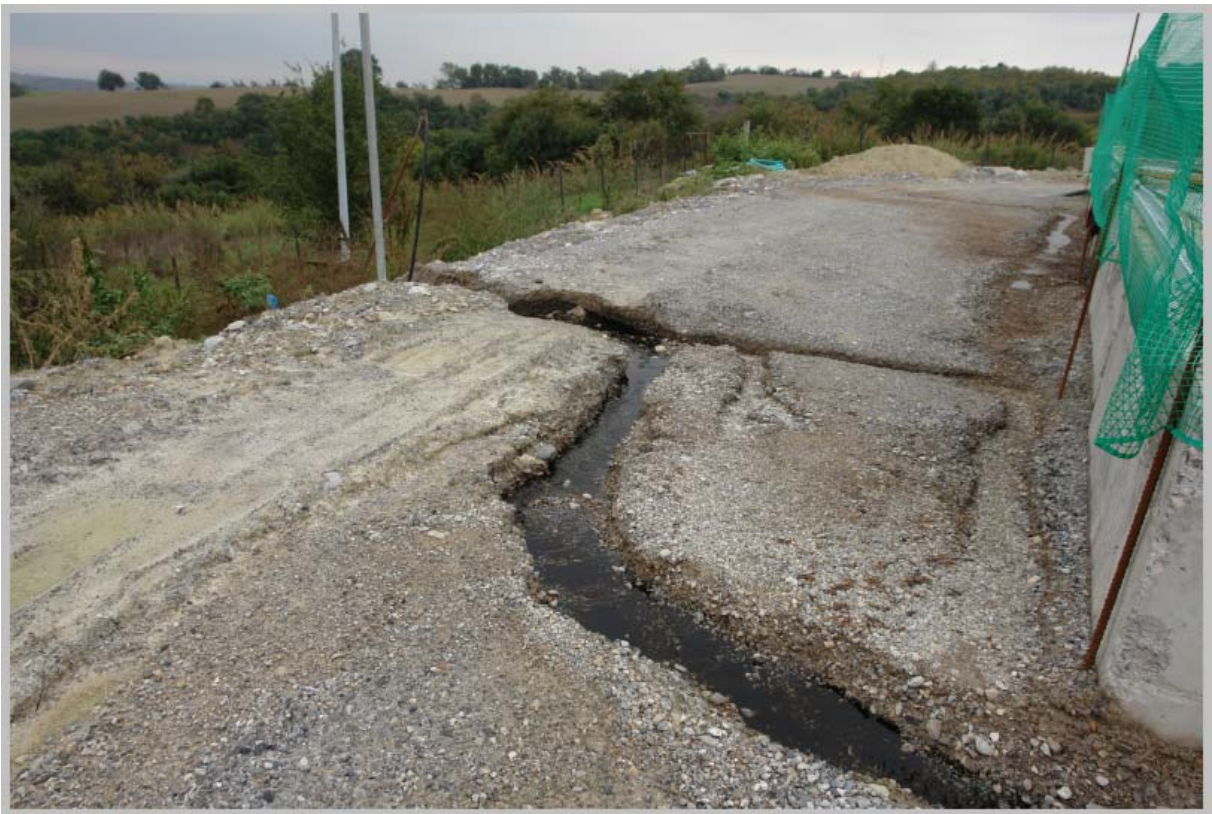
Έχουν διαφύγει τέτοιες ποσότητες τοξικών αποβλήτων που έχουν σχηματιστεί μικροί χείμαρροι στο έδαφος.

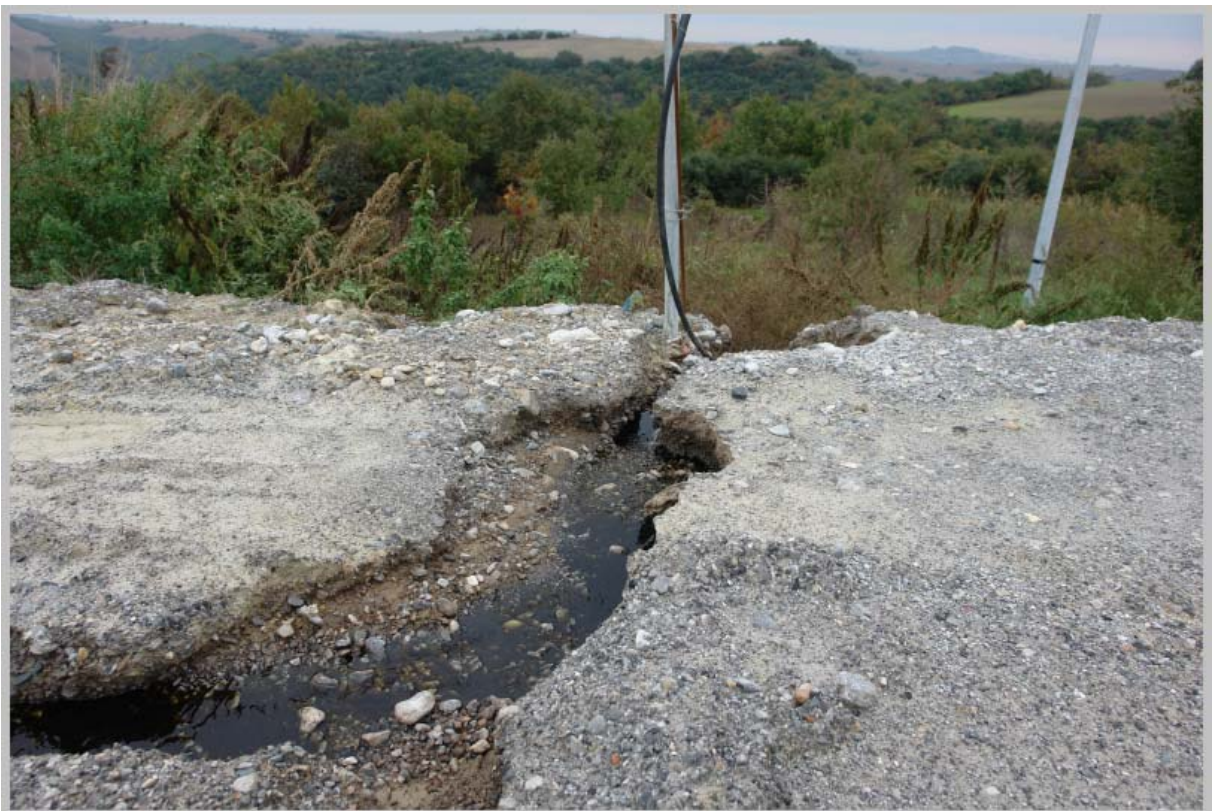
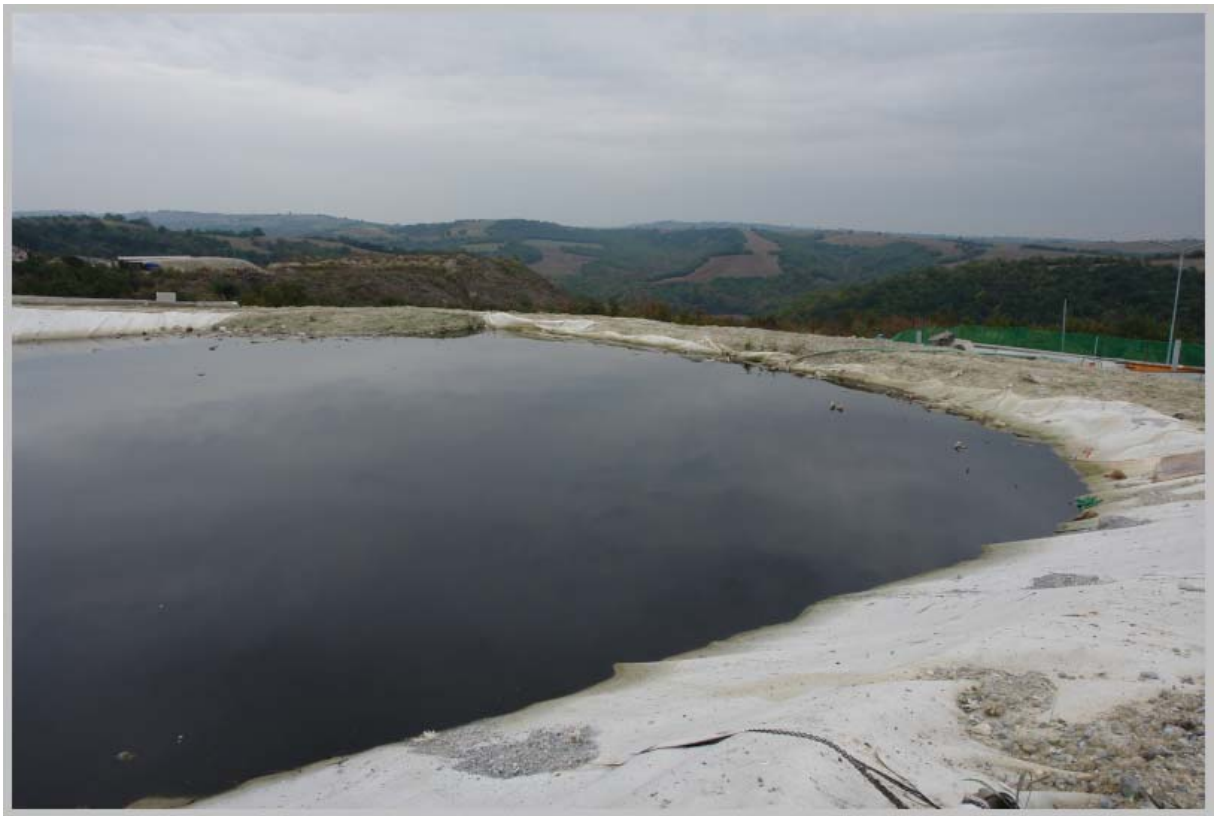
Εδώ, στο φάτνωμα Φ3 ο μηχανικός του έργου, παράτυπα έχει συγκρατήσει έναν τεράστιο όγκο επικίνδυνων τοξικών υγρών, άνω των 1.000 κυβικών μέτρων, στα οποία τις επόμενες ημέρες θα προστίθενται δεκάδες κυβικά μέτρα από στραγγίδια, ενώ μια μικρή ασυντήρητη μονάδα καθαρισμού θα παλεύει με το χρόνο για τον καθαρισμό μόλις 28 κυβικών μέτρων την ημέρα.
